PVA <Anonym>
Analyse Reinigung März 2014

Frankfurt/Main, 23.04.2014
Dr. Thomas Große Böckmann

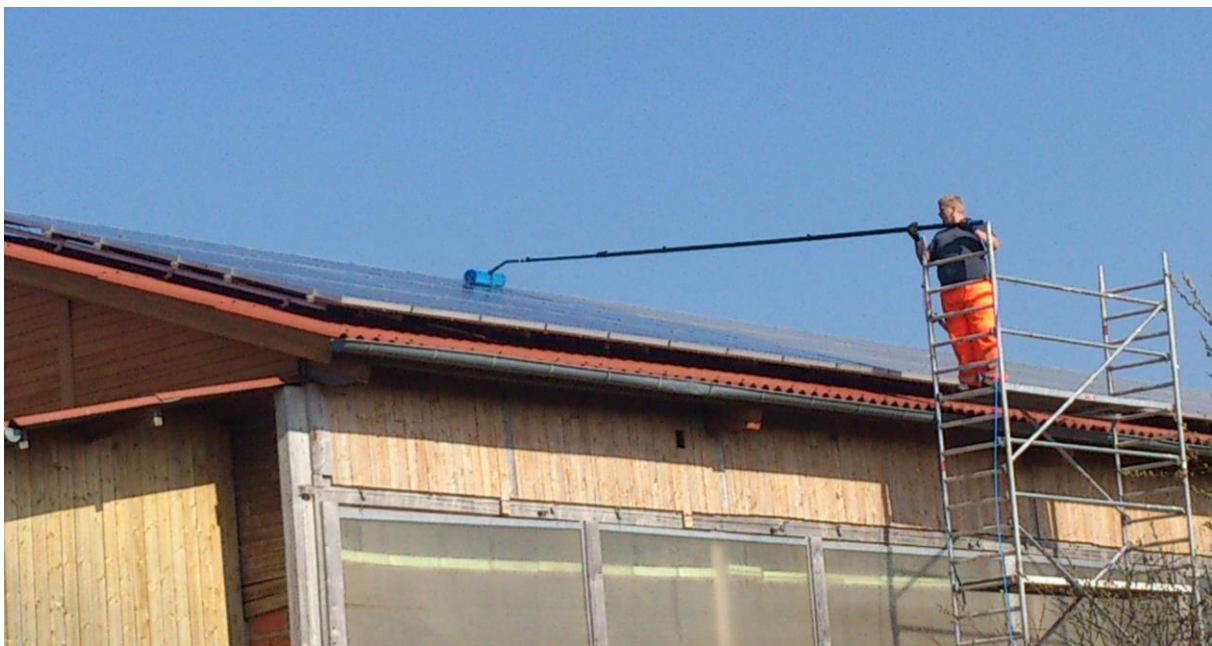
Am 12. Und 13. März 2014 wurde dann erstmalig eine Reinigung durchgeführt. Hierbei wurde auf ein System mit rotierender Bürste zurückgegriffen, wie die folgende Abbildung zeigt. Die Module werden für die Reinigung nicht betreten.

Abbildung 1: Reinigungsvorgang PVA <Anonym>

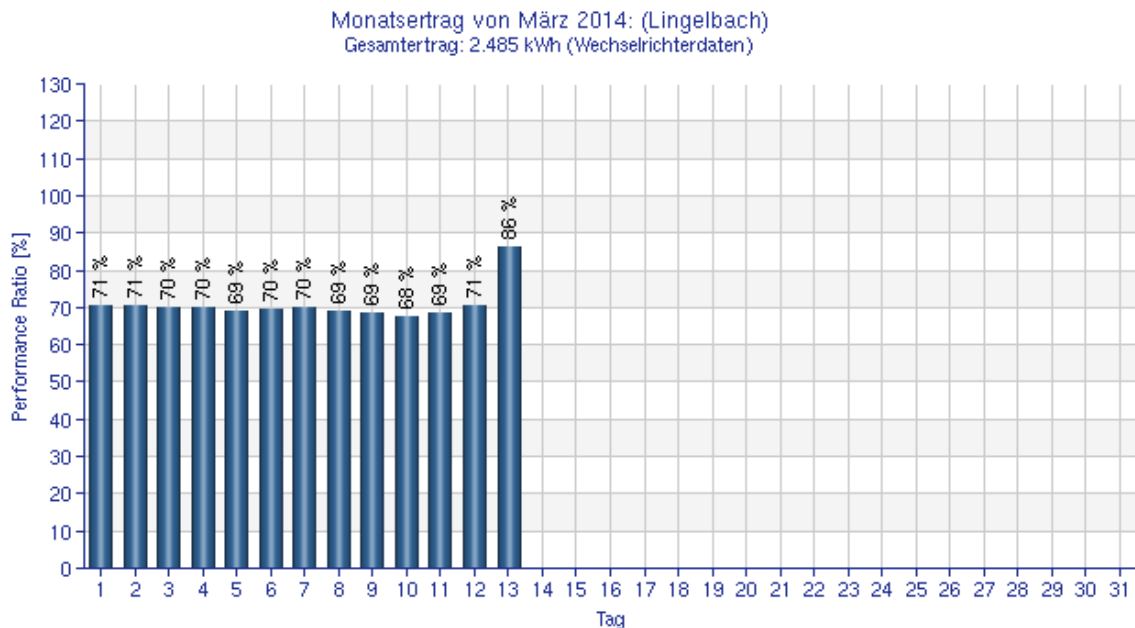
Abbildung 2: Verlauf der Performance Ratio bis zum 13. März 2014

Es ist zu erkennen, dass die Performance von 68 % auf 86 % angestiegen ist. Hierbei ist zu berücksichtigen, dass am 13. März zwei Wechselrichter noch gereinigt wurden und deswegen erst ab 11 Uhr mit voller Leistung einspeisen konnten. Dies eingerechnet, wäre die PR nochmals ca. 2,5 %-Pkt. höher gewesen.

Im Mittel lässt sich somit eine Leistungssteigerung der Anlage um etwa 30 % feststellen (88,5 % / 68 % = 1,30).

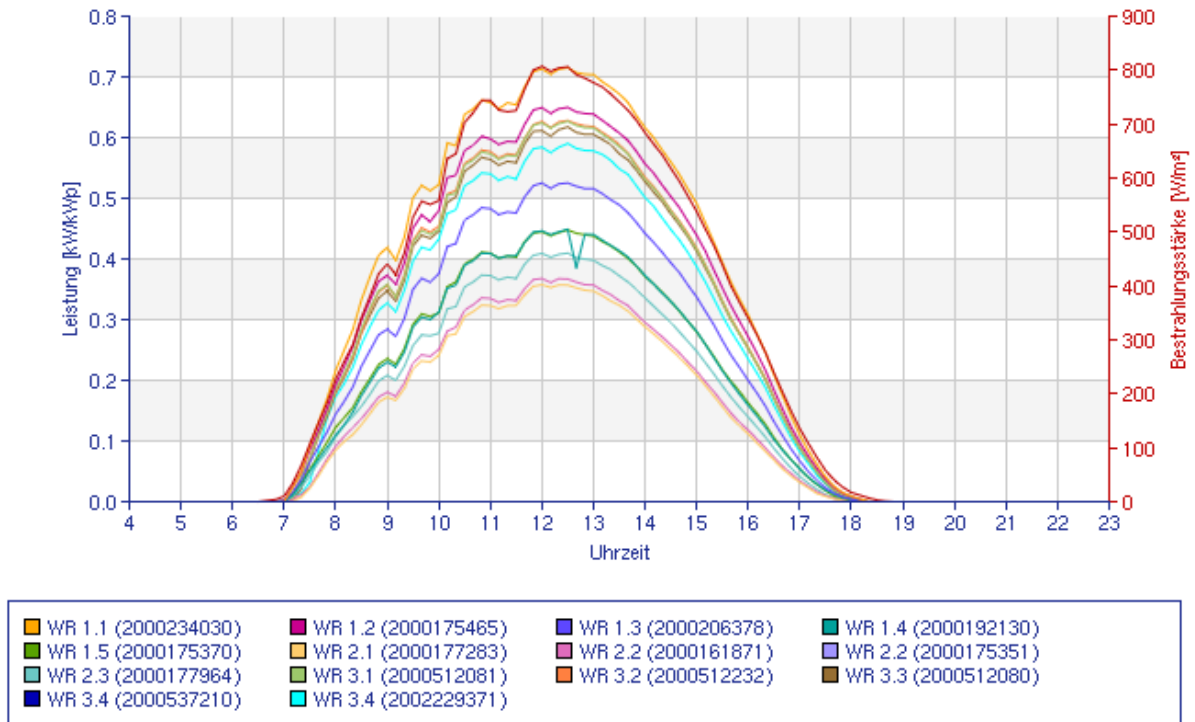
Abbildung 3: Leistungsverlauf der Wechselrichter am 10. März 2014

Es ist erkennbar, dass die WR eine deutlich unterschiedliche Performance aufweisen. Die WR 2.1 und 2.2 erreichen mit ca. 0,36 kW/kWp lediglich die Hälfte der Leistung von WR 1.1 mit etwa 0,72 kW/kWp. Ganz anders stellt sich die Situation nach der Reinigung in der folgenden Abbildung dar (siehe nächste Seite).

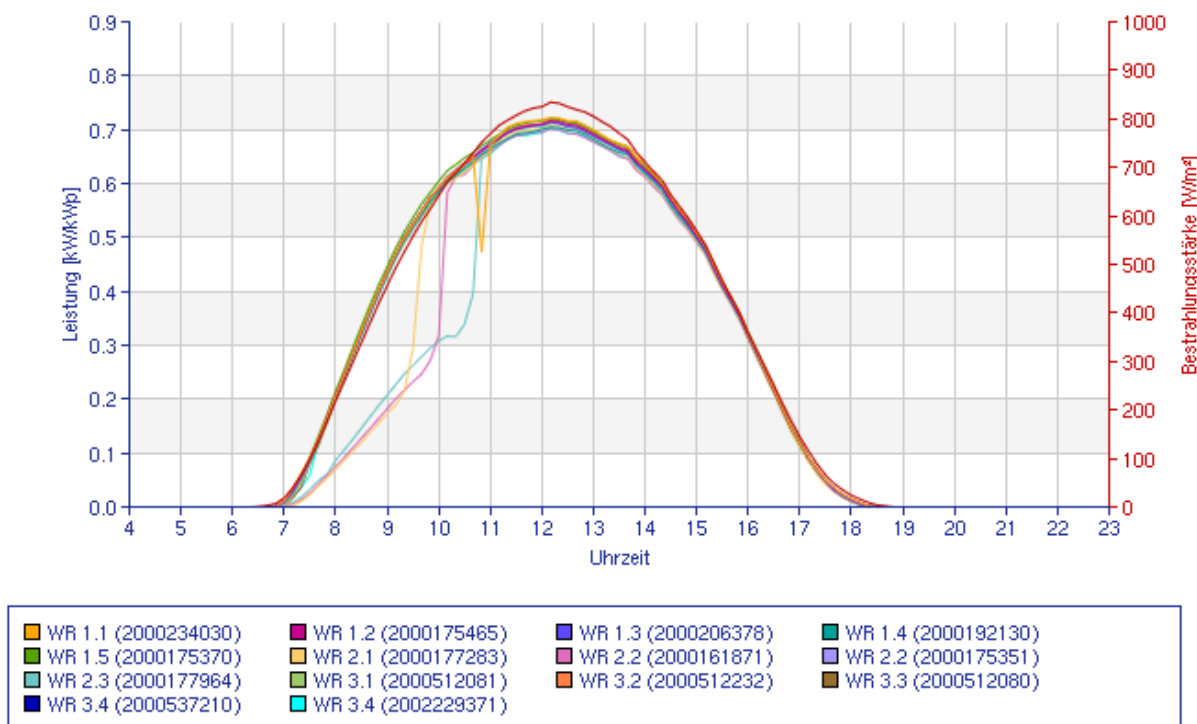
Abbildung 4: Leistung der Wechselrichter nach der Modulreinigung am 13. März

Um ca. 11 Uhr war die Reinigung vollständig abgeschlossen. Ab diesem Zeitpunkt weisen alle Wechselrichter einen fast identischen Leistungsverlauf auf. In der Tagesspitze liegen alle WR bei ca. 0,70 kW/kWp (+/- 0,02). **Außer WR 1.1 haben alle WR deutlich an Leistung zugelegt, und zwar zwischen + 10 % (WR 1.2) und +100 % (!) (WR 2.1 und 2.2).**
